تدعيم وإعادة تأهيل منارة الزيواني في مدينة الموصل بالاعتماد على فحوصات موقعيه وتحليل انشائي متقدم

مثنى عادل نجم عبو

Strengthening and Rehabilitation of Ziwani Minaret in Mosul City Depending on Site Testing and Advanced Structural Analysis

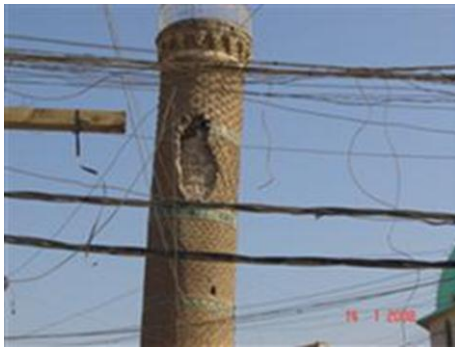
شكل 2: تهشم جزء مهم من وسط المنارة في جهتها.

ان تهشم وسط المنارة من جهتها الامامية وتساقط الغلاف الاجري لها وظهور تشققات مستمرة في قاعدة المنارة من جهة القنطرة الملاصقة لها، فضلا عن العديد من الشقوق الصغيرة غير المستمرة في نفس المكان والتي تشير الى بداية تصدع هذه القاعدة. وكذلك حدوث شق طولي يفصل المنارة عن السياج الخارجي للمسجد بالقرب من البوابة الرئيسية له والتي تدل على ميل المنارة باتجاه القنطرة، ومن خلال جمع المعلومات من أهالي المنطقة تبين ان هذا الشق اخذ بالزيادة بشكل تدريجي مع الوقت.

أظهرت نتائج التحليل لفحوصات مقاومة قص التربة (Shear strength tests) إن قابلية تحمل التربة (Soil Bearing capacity) لا تتجاوز (2 طن/م²). إن هذه العوامل مجتمعة أدت إلى هبوط تفاضلي ((Differential settlement في أساس المنارة ودوران (Rotation) من قاعدتها واعترض هذا الدوران وجود القنطرة مما أدى إلى تهشم غلاف المنارة من الأعلى مع استمرار حالة الدوران بسبب عدم وجود عائق (رد فعل) يعيق هذه الحركة وبالتحديد بالقرب من بوابة المسجد.

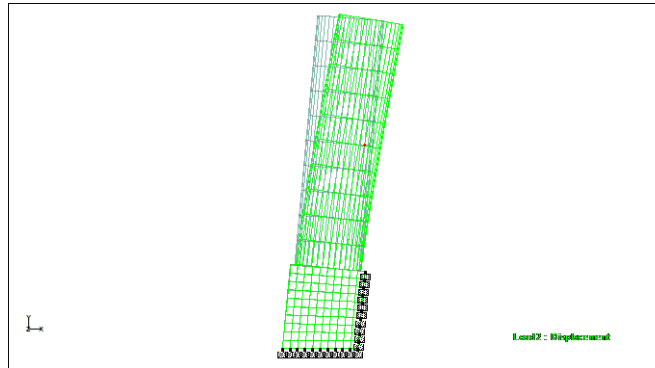
شكل 7: الانحناء الناتج في المنارة.

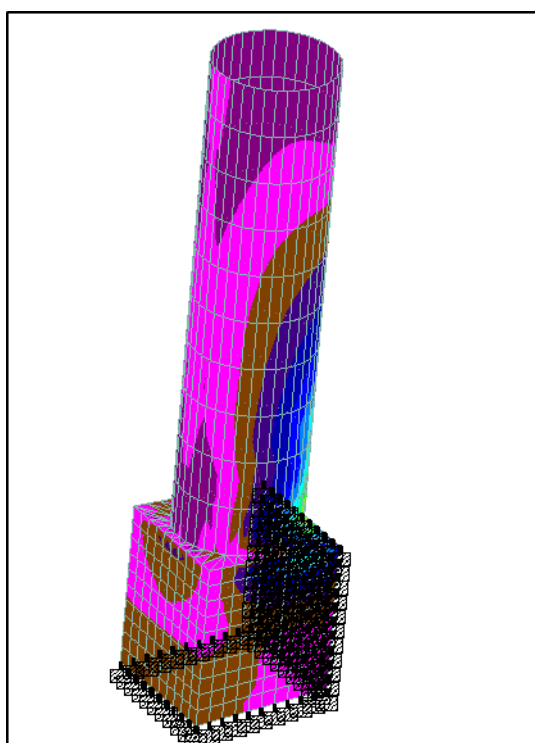
ظهر في الحالتين اي التحليل الانشائي اليدوي وبالحاسوب ان المقطع يتعرض الى اقصى حالات الاجهاد وخاصة الانحناء وكما موضح بالشكل الانشائي 8 الى 10 في المنطقة الواقعة فوق قاعدة المنارة واتجاه ميلان المنارة.

الاشكالية التي ظهرت في التحليل اليدوي هي ظهور قيمة عالية في عزم الانحناء المسبب للتشققات الموجودة في أسفل الثلث الاخير من المنارة تتراوح ما بين 6 -7.5 طن. متر الامر الذي يستدعي معالجة انشائية لتلك المنطقة كما موضح في

شكل 8: عزوم الانحناء في المنارة.

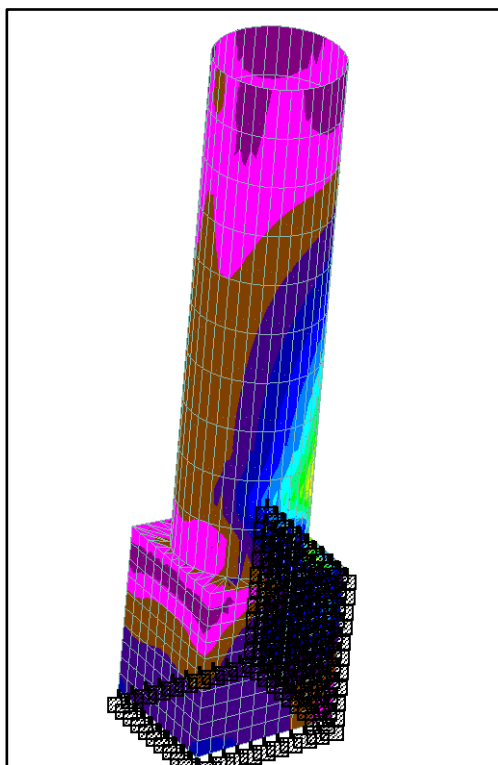
وقد ظهرت النتائج لتعطينا عزم قص وانحناء عاليين في أسفل المنارة وكما موضح في شكل 9 و 10 ادناه:

شكل 10: الاجهادات الاساسية في المنارة

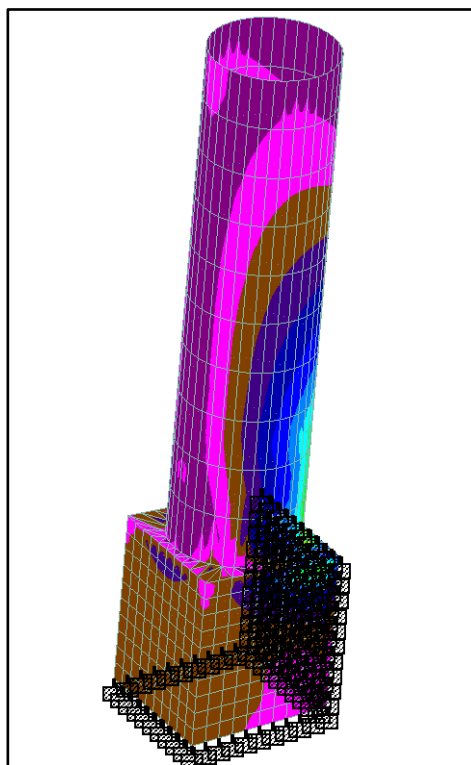
شكل 9: عزوم القص في المنارة

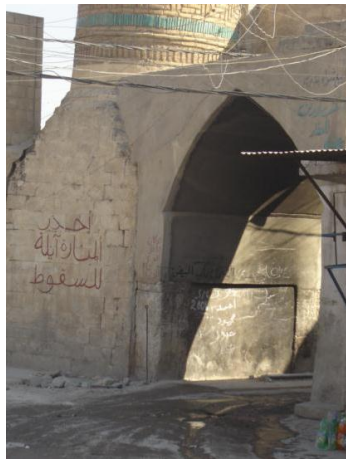
من خلال الاستعراض المبسط للمشكلة أعلاه ومن معاينة اتجاه ميل المنارة والظروف المحيطة بها لوحظ ان المنارة مستندة على قنطرة قديمة كما في الشكل 11 والتي تعد صمام الأمان لهذه المنارة من الانهيار، وان سبب زيادة المشكلة تم إيعازه إلى حدوث هبوط مستمر (Continuous Settlement) للتربة تحت أساس المنارة.

شكل 11: القنطرة الداعمة للمنارة.

4. اسناد القنطرة الحالية وذلك بتغليفها بغلاف حديدي (Steel Structure) مصمم لحمل الدفع الجانبي الناتج من المنارة بما يضمن ايقاف هذا الدفع وعدم تآثر هذه القنطرة فهي صمام الامان لسلامة المنارة، مع مراعاة الناحية العمرانية للقنطرة وطبيعة التكوين التاريخي. كما يجب مراعاة عمل دعائم حديدية اثناء الاسناد تحت سطح الارض واعادة صب هذه الدعائم بشكل يمنع تغلغل المياه من خلالها.
